Hvad gør vi dog med alle de cykelryttere!

Cykelstiinspektion af Torsdagsruten

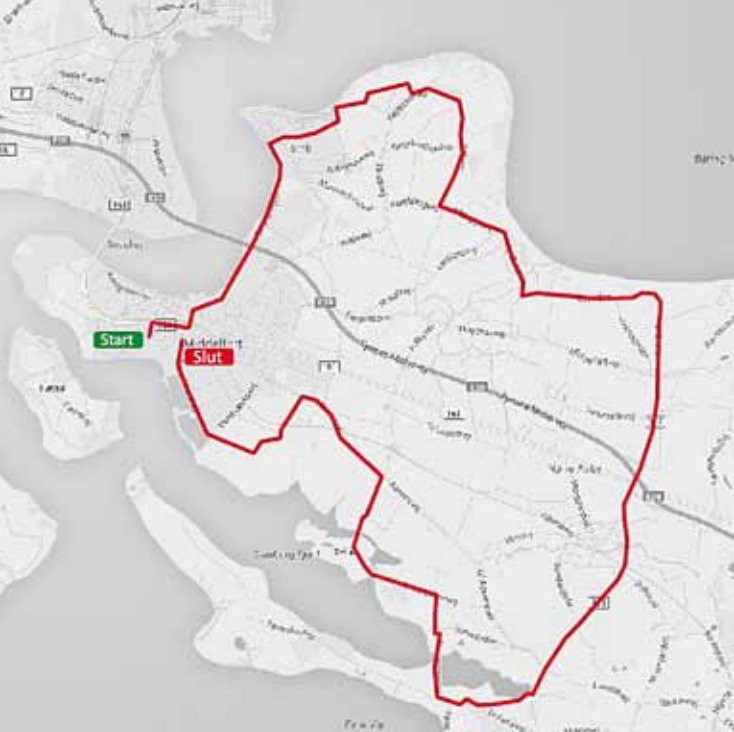
Figur 2. Torsdagsruten er ca. 45 km lang og forløber primært ad snoede landeveje gennem Middelfarts smukke landskab.

Linjeføringen for Torsdagsruten fremgår af Figur 2.

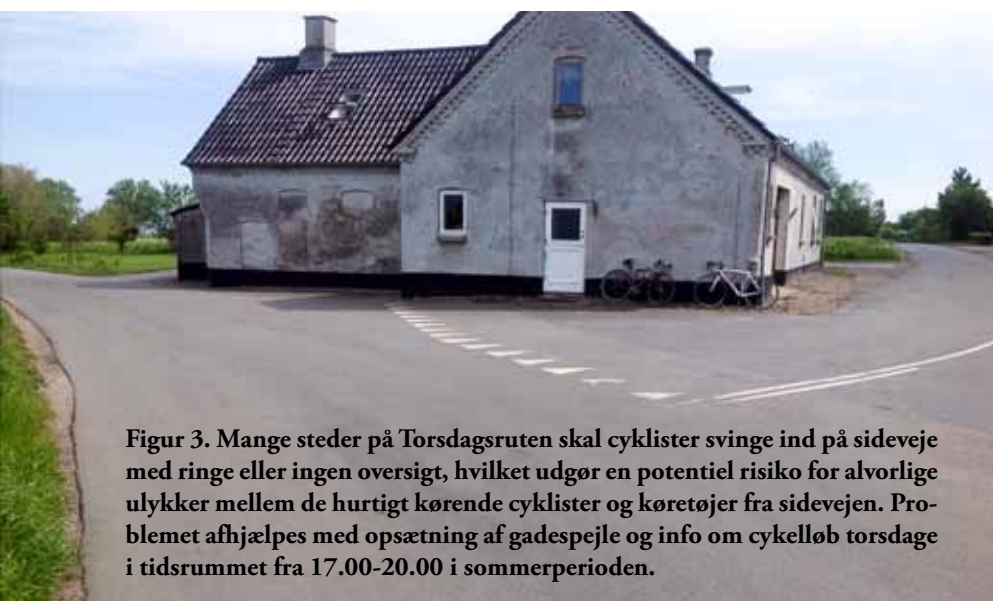
Figur 3. Mange steder på Torsdagsruten skal cyklister svinge ind på sideveje med ringe eller ingen oversigt, hvilket udgør en potentiel risiko for alvorlige ulykker mellem de hurtigt kørende cyklister og køretøjer fra sidevejen. Problemet afhjælpes med opsætning af gadespejle og info om cykelløb torsdage i tidsrummet fra 17.00-20.00 i sommerperioden.

Mange steder på Torsdagsruten er der særlige problemer knyttet til oversigtsforholdene i særligt uregulerede T-kryds. Her kommer cykelfeltet ofte i høj fart uden chance for at se, om der kommer køretøjer fra sidevejen. Omvendt kan køretøjer fra sidevejen heller ikke se, når cykelfeltet kommer. Begge situationer udgør en potentiel risiko for alvorlige ulykker mellem cyklister og køretøjer fra sidevejen.

De manglende oversigtsforhold kan både skyldes bygninger og andre faste genstande placeret tæt ved krydsende samt beplantning. Ved kryds med manglende oversigt grundet beplantning beskæres denne, således at der opnås en acceptabel oversigt i krydset.

Hvor oversigten ikke lader sig forbedre ved beskæring af beplantning, opstilles gadespejle som vist på figur 4. Gadespejlet muliggør, at både cyklister og bilister kan se hinanden ved kørsel frem mod krydset.

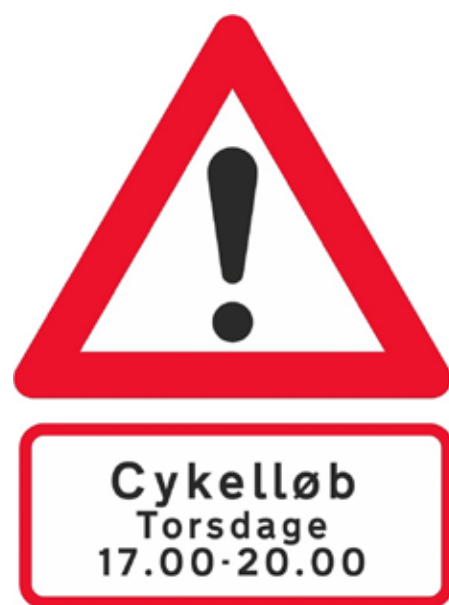
Figur 5. Opsætning af advarselstavler i alle kryds med information om Torsdagsløbet.

Generelt afmærkes alle kryds i Torsdagsruten desuden med en advarselstavle (se figur 5), der orienterer om cykelløb i det aktuelle tidsrum for Torsdagsløbet. Tavlerne opsættes i cykelsæsonen og nedtages igen i vinterperioden. Forslag til udformning og placering i krydsende fremgår af figur 4.

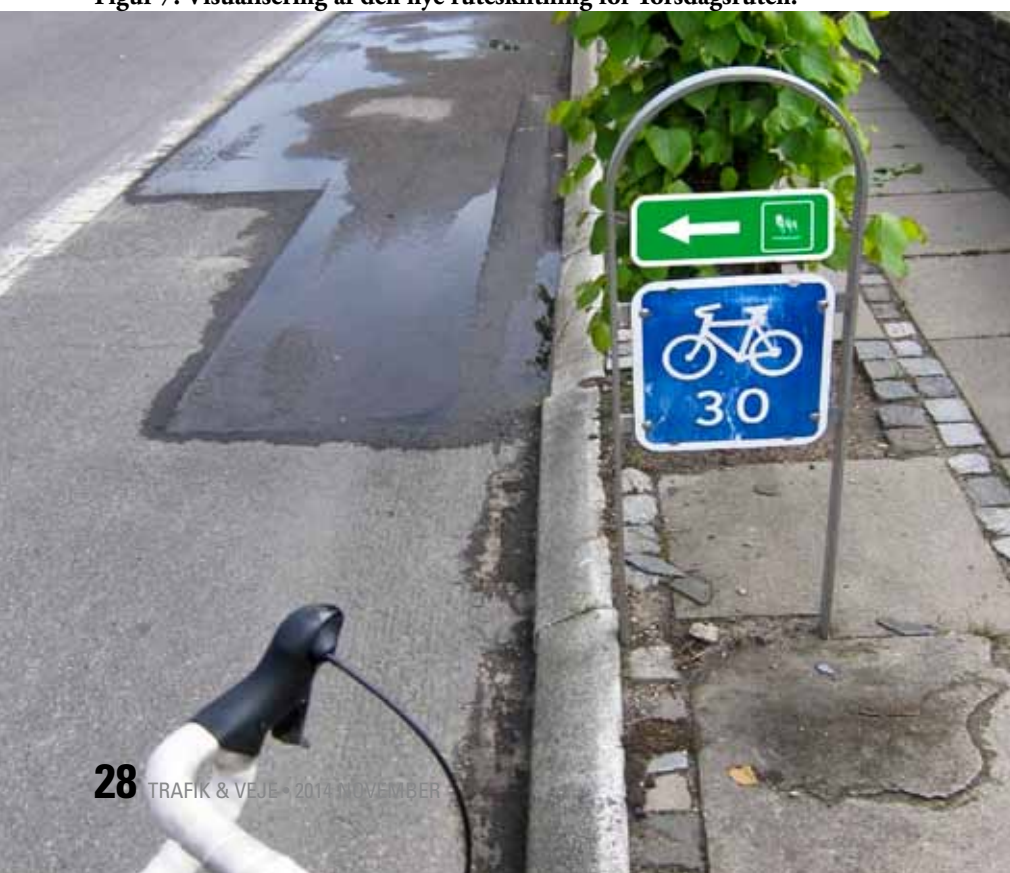
Figur 7. Visualisering af den nye ruteskiltning for Torsdagsruten.

Store dele af Torsdagsruten forløber langs den regionale cykelrute 30, og standerne genbruges til at supplere med Torsdagsrutens nye skiltning. En visualisering af skiltningsprincippet fremgår af figur 7.

Der anvendes grøn som baggrundsfarve for ikke at forveksle skiltningen af den regionale cykelrute med den lokale motionsrute. Den grønne farve sammen med de røde farver i logoet er med til at sikre skiltningen stor synlighed.

Den grønne pilvejviser anvendes ved alle sving, og logoet i sig selv anvendes til at opsætte langs ruten som bekræftelse til cyklisterne om, at man stadig befinder sig på ruten.

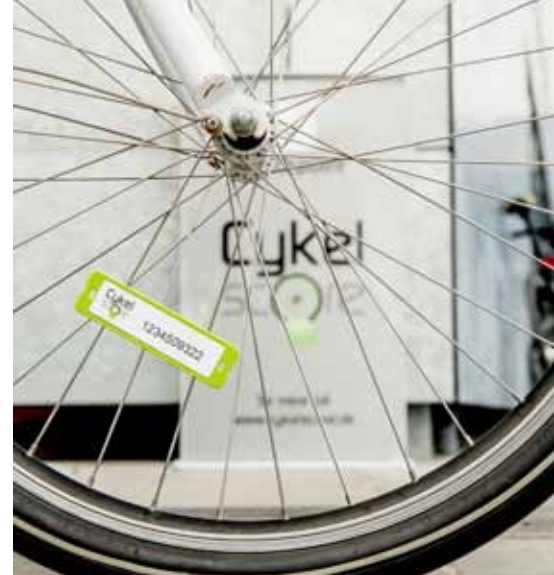
Figur 8. En RFID chip på cyklen sikrer prioritet for cykelrytterne i de signalregulerede kryds i tidsrummet fra kl. 17.00 til 20.00 torsdage.

Torsdagsruten gennemløber flere signalregulerede kryds, hvor man i feltet kan opleve at skulle standse længere eller kortere tid for rødt. For at give feltet maksimal fremkommelighed prioriteres cyklisterne i signalanlæggene om torsdagen i tidsrummet fra 17.00 til 20.00.

Når systemet detekterer mere end 5 cyklister i signalet, aktiveres en grøn bølge på minimum 2 minutter for at sikre, at hele feltet kommer over for grønt i signalet.

Detekteringen placeres i god afstand fra krydset, således at signalet ved rødt kan nå at skifte til grønt, når feltet ankommer til signalet.

Signalprioriteringen etableres ved montering af chips på cykler samt opsætning af modtagerbokse ved signalanlæggene med systemet ”CykelScore”.

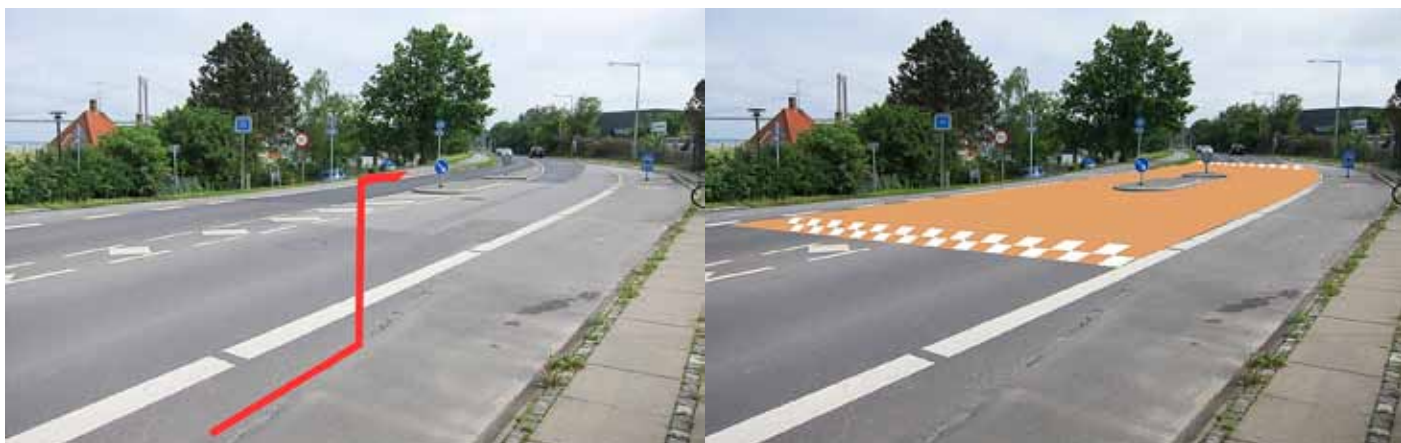
Figur 9. Ved krydsning af vejen er det umuligt at få cykelrytterne til at benytte støttehellen.

Ved Strandvejen ledes cyklisterne fra enkeltrettede cykelbaner over til en dobbeltrettet cykelsti via en støttehelle på vejen.

Cykelrytterne på Torsdagsruten benytter ikke støttehellen, da den betyder, at krydsningen skal foretages som to skarpe 45 graders sving. Derfor ”skærer” cyklisterne over vejen, som vist på figur 9.

Figur 10. Ny overfladeafmærkning sikrer bedre synlighed af eksisterende krydsning på ruten og hjælper cykelrytterne med at krydse vejen.

For at tydeliggøre cyklisternes krydsning af vejen suppleres støttehellen med ny overfladebelægning i afvigende farve, som vist på figur 10.

Afmærkningen er med til at fardæmpe trafikken på strækningen og understøtte krydsningen for fodgængere og har således også værdi som et generelt trafiksaneringsprojekt for andre end cykelryttere.

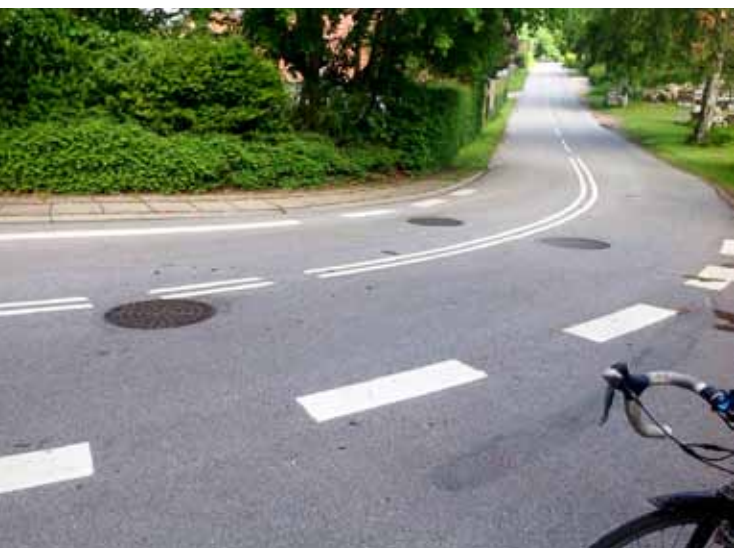
Figur 11. Glatte brønddæksler i sving udgør en særlig fare for cykelryttere.

En del steder på Torsdagsruten er der i sving brønddæksler på kørebanen. Disse kan blive glatte i vådt føre og udgør en generel uheldsrisiko for cyklisterne.

Dangrip er en trafikikkerhedsfremmende, farvet belægning, der giver en høj synlighed og god friktion – ikke mindst i regnvej.

Alle brønddæksler i sving langs ruten beklædes med sort DanGrip belægning fra firmaet GuideLines.

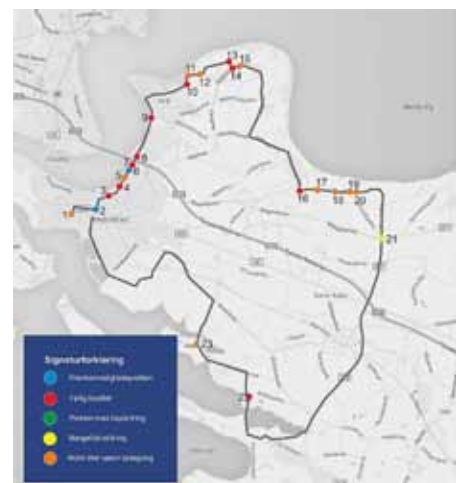
Figur 12. Samlet oversigt over problemer udpeget i cykelstiinspektionen.

Ved cykelstiinspektionen er der samlet blevet registreret forbedringer for knap 2,3 mio. kroner omfattende både generelle ”Fremkommelighedstiltag” og generelle belægnings- og slidlagsarbejder. En samlet oversigt over tiltag fra inspektionen fremgår af figur 12.
