Middelfart Kommune

Torsdagsruten - Cykelstiinspektion 2014

Cykelstiinspektion af Torsdagsruten

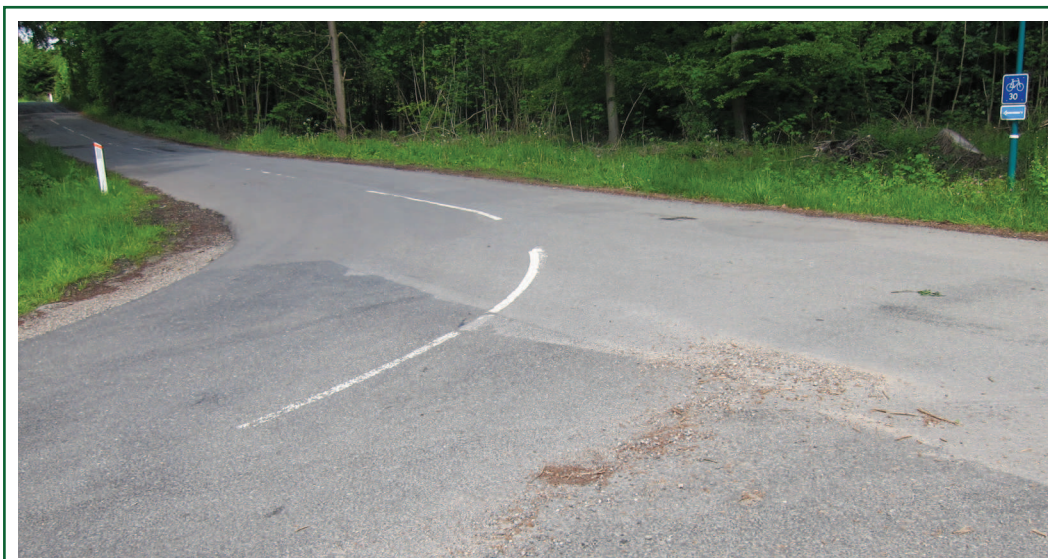
Manglende fejning samt mindre huller i vejene er eksempler på "mindre tiltag", der kan udbedres uden fornyet plangrundlag

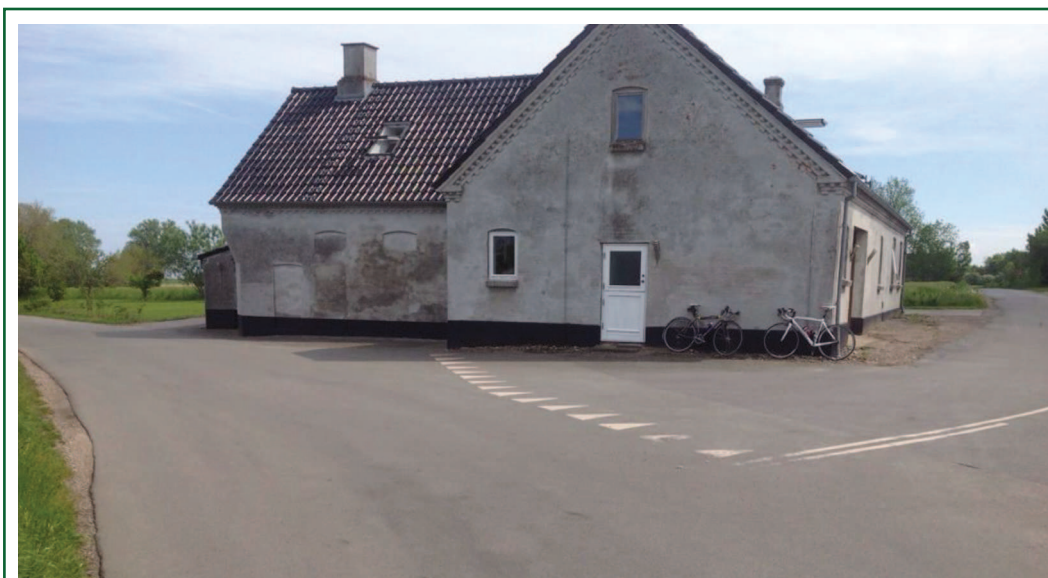
Udretning af kryds som følge af dårlige oversigtsforhold kan være forbedringstiltag med et mere langsigtet tidsperspektiv

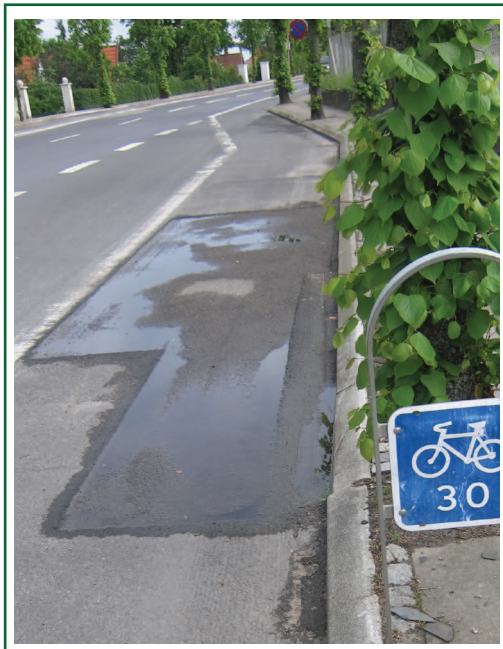
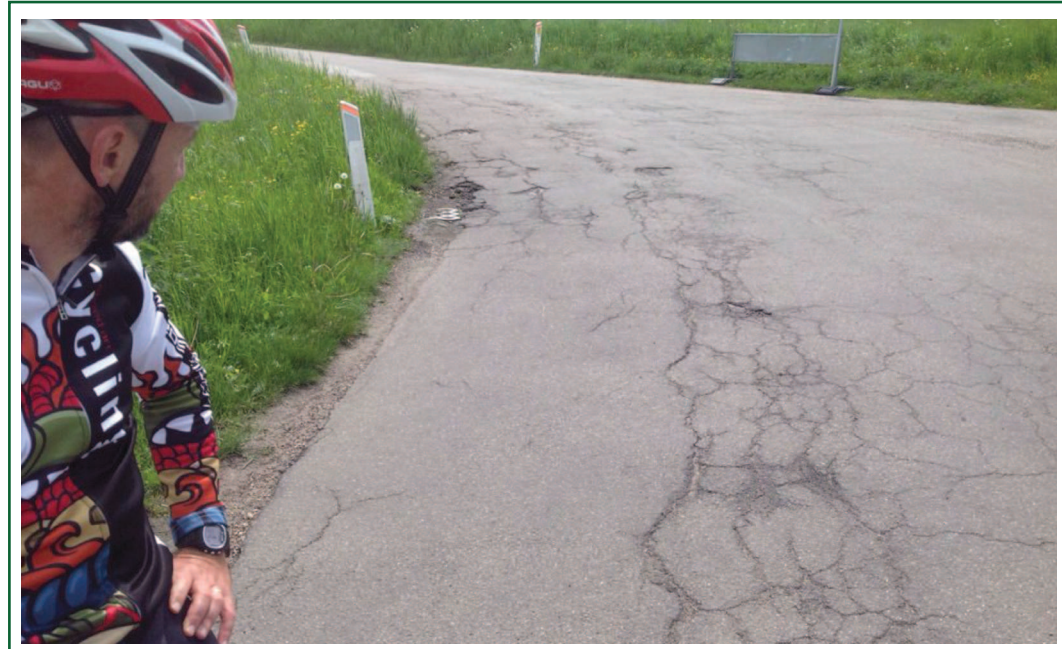
- Fremkommelighedsproblem
- Farlig lokalitet
- Problem med beplantning
- Mangelfuld skiltning eller afmærkning
- Lokal ujævn eller hullet belægning
- Længere strækning med dårlig belægning

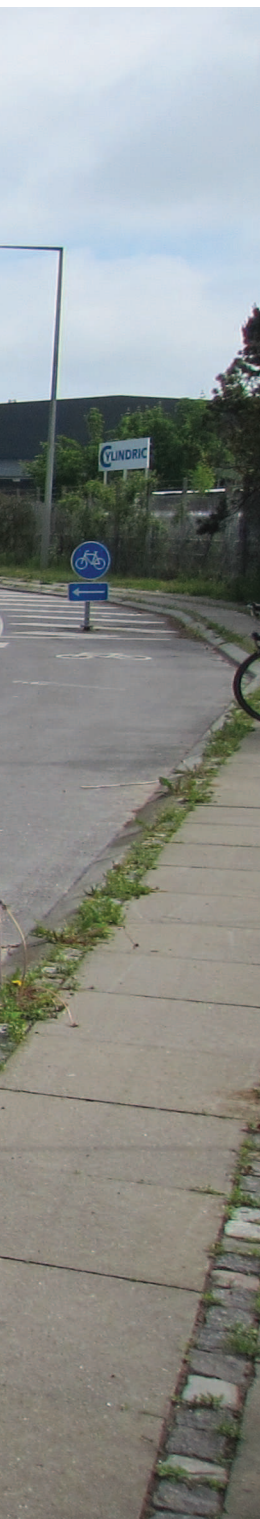
Dobbelrettet cykelsti forbi sidevej

Ved dobbeltrettede cykelstier kan cyklister komme fra en retning som krydsende trafikanter ikke forventer og derfor er uheldsrisikoen ved sådanne krydsninger særlig høj.

Manglende afmærkning af dobbeltrettet sti forbi sidevej kan skabe farlige konflikter mellem cyklister og ud- og indkørende biler til sidevejen.

Alle krydsninger mellem sideveje og dobbeltrettede cykelstier bør afmærkes med blåt cykelfelt og supplerende tavle for krydsende dobbeltrettet trafik som vist på illustrationerne.

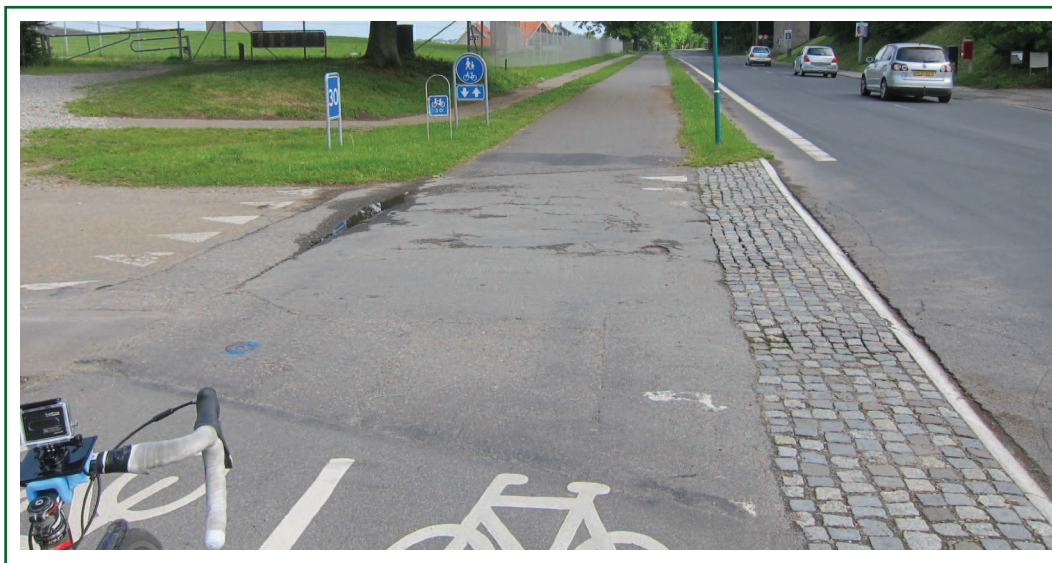
Torsdagsruten forløber på en længere strækning langs dobbeltrettede cykelstier med krydsende sideveje. Disse krydsninger er ikke afmærket tilstrækkeligt.

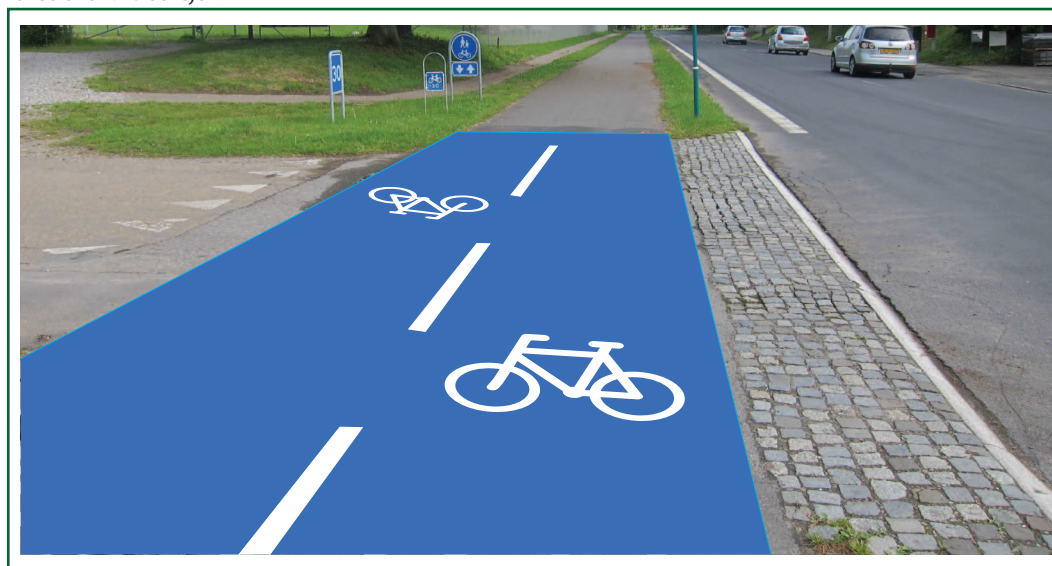
Den dobbeltrettede cykelsti afmærkes med blåt cykelfelt og der er etableres skiltning på sidevejen, der informerer om dobbeltrettet cykeltrafik.

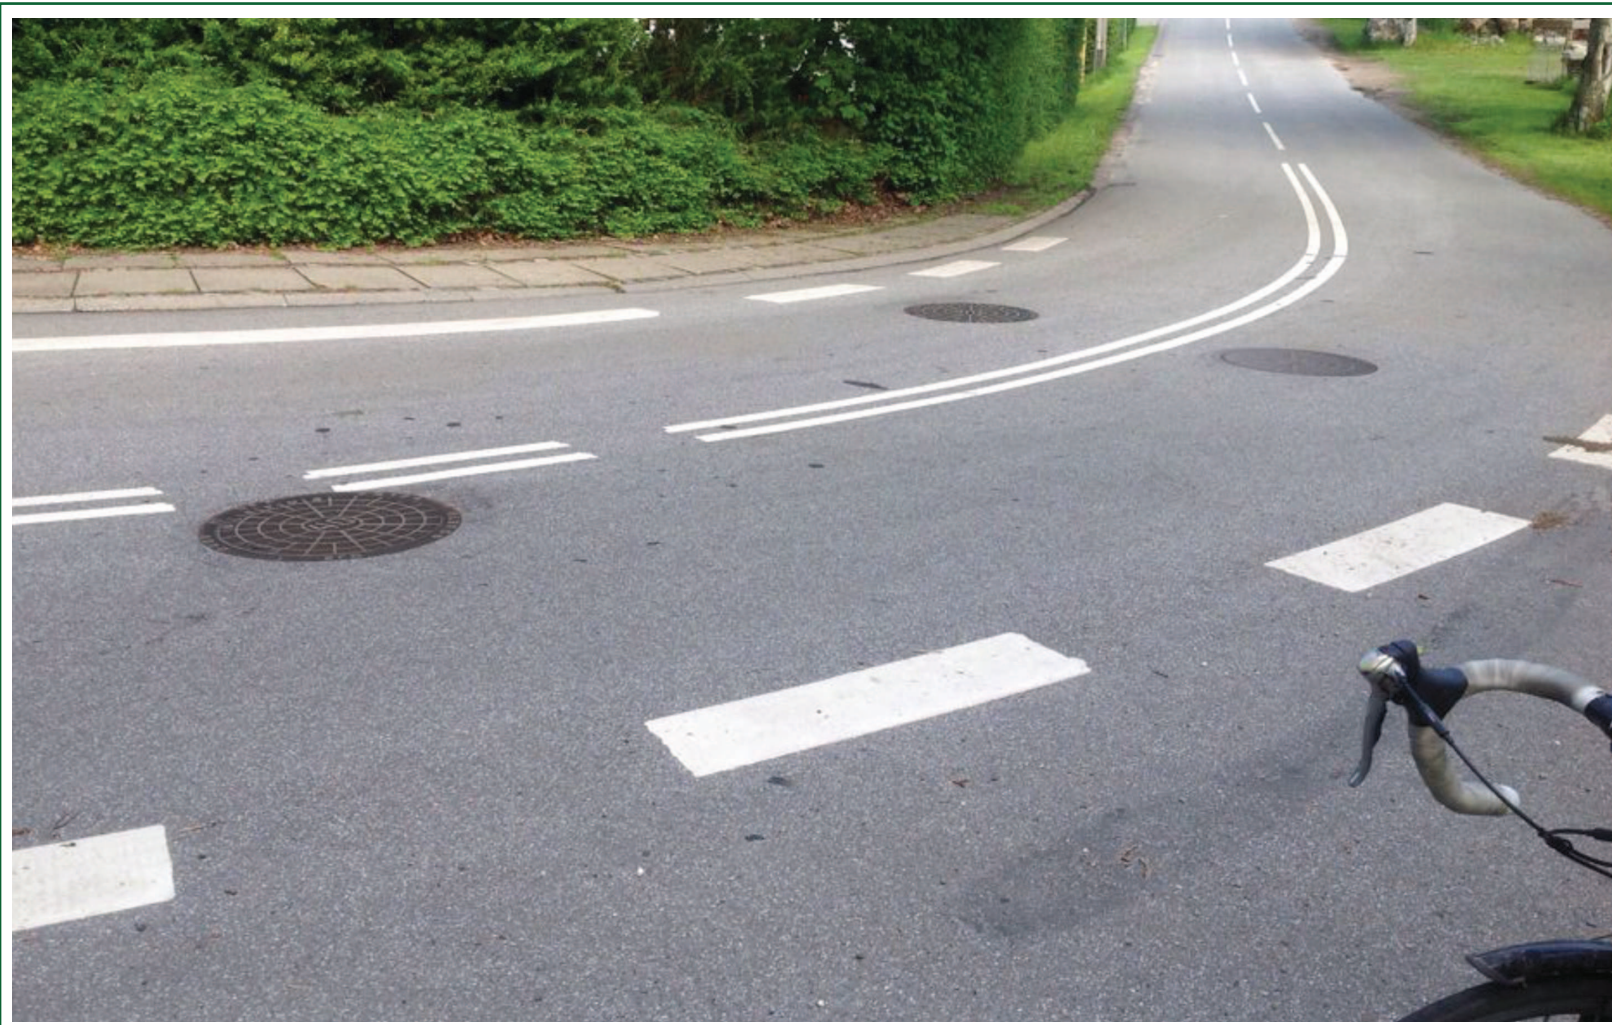
En del steder på Torsdagsruten er der i sving brønddæksler på kørebanen. Disse kan blive glatte i vådt føre og udgør en generel uheldsrisiko for cyklisterne.

Brønddæksler i sving kan blive meget glatte i vådt føre og udgør en særlig uheldsrisiko for de hurtigtkørende cyklister på Torsdagsruten. Dækslerne bør beklædes med en overfladebelægning med høj friktion - eksempelvis DanGrip.

Det foreslås at alle brønddæksler i sving langs ruten beklædes med sort DanGrip belægning fra firmaet Guidelines.

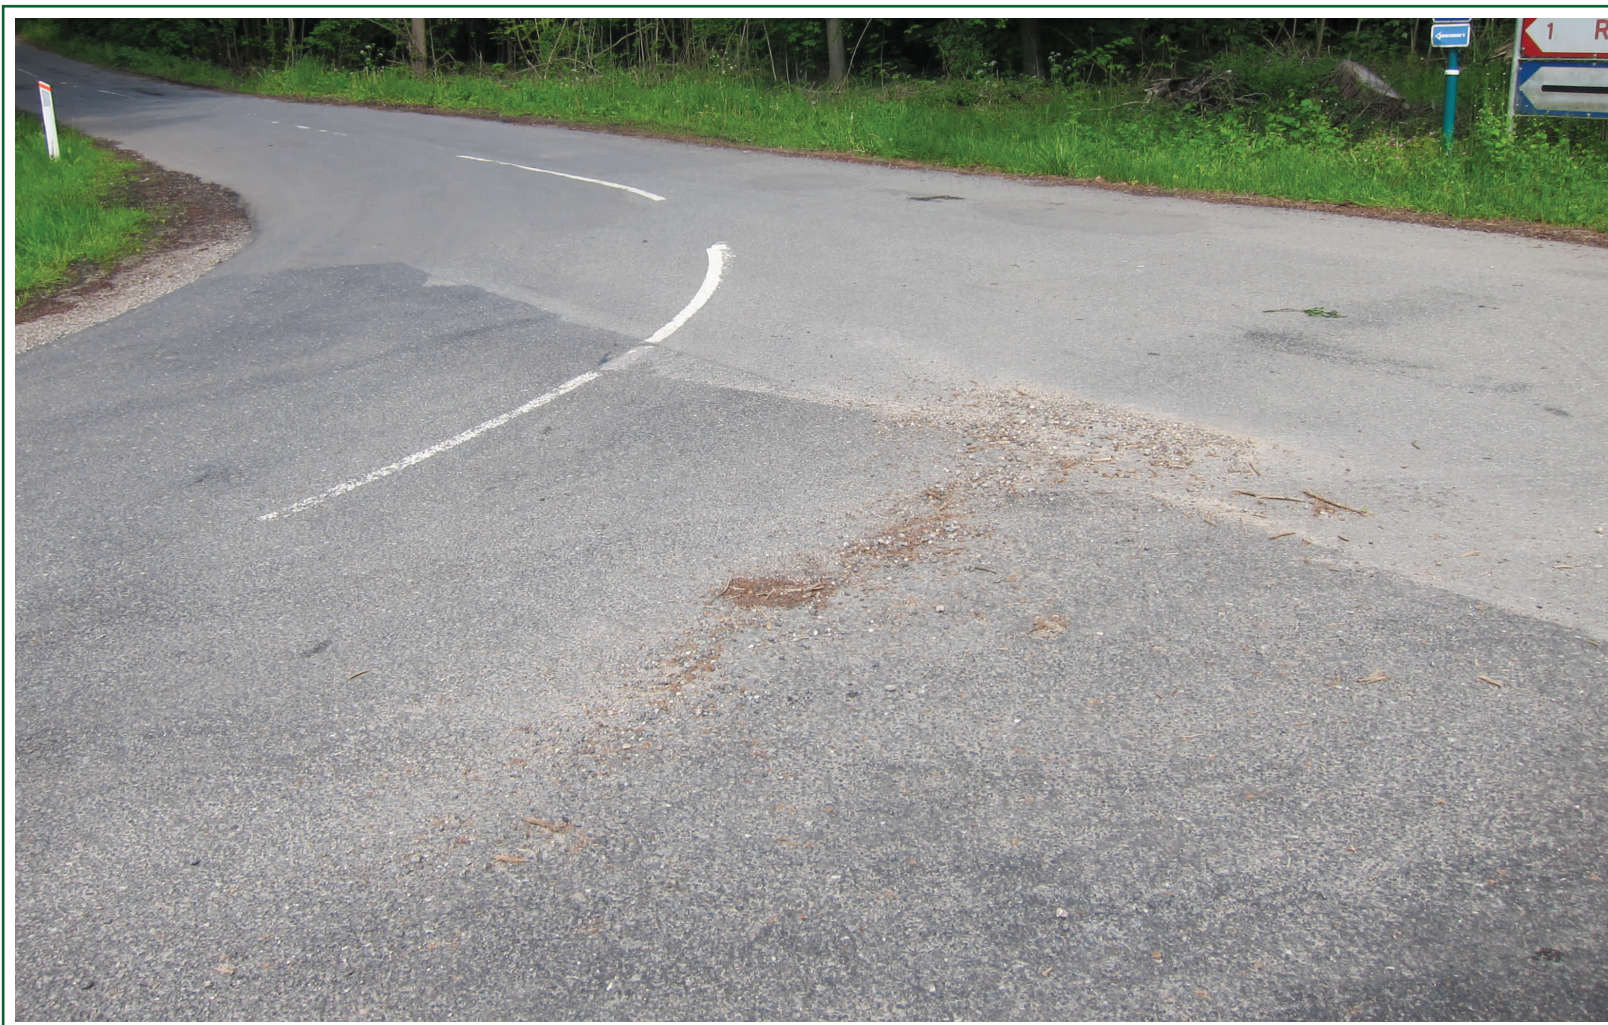
Flere steder på Torsdagsruten samles grus mm. på kørebanen. Især i sving kan dette udgøre en potentiel risiko for udskridning og dermed potentiel fare for ulykker.

Det foreslås at Torsdagsruten som minimum fejes med maskine én gang om året. Dette kan med fordel gøres ved sæsonstart og eventuelt suppleres med en ekstra fejning midt i sæsonen.

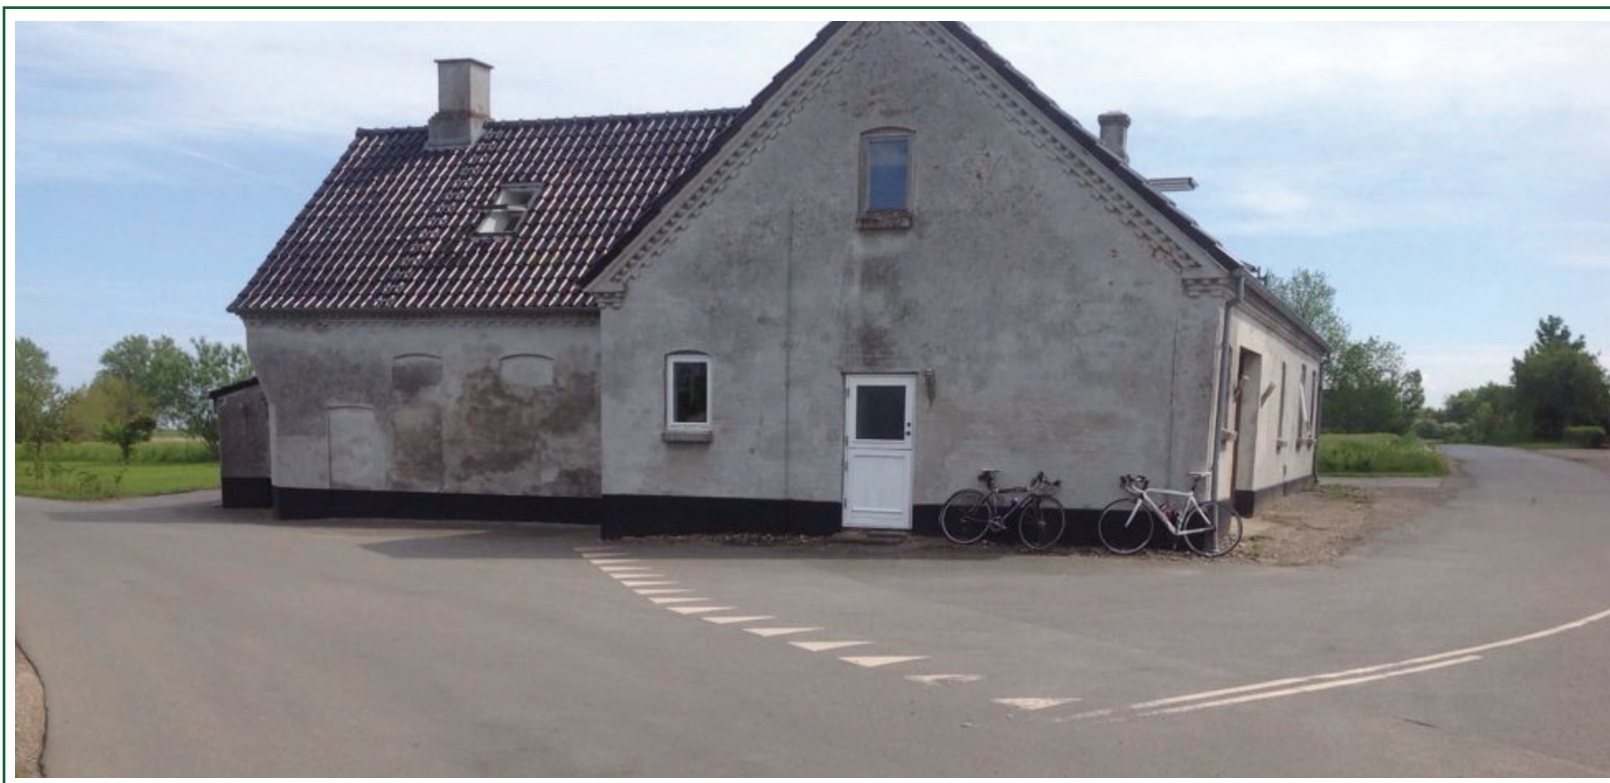
Mange steder på torsdagsruten skal cyklister svinge ind på sideveje med ringe eller ingen oversigt, hvilket udgør en potentiel risiko for alvorlige ulykker mellem de hurtigtkørende cyklister og køretøjer fra sidevejen. Problemet foreslås afhjulpet med opsætning af gadespejle og info om cykelløb torsdage i tidsrummet fra 17.00-20.00 i sommerperioden.

Hvor oversigten ikke lader sig forbedre ved beskæring af beplantning foreslås opstillet gadespejle som vist i illustrationen på modstående side. Gadespejlet muliggør at både cyklister og bilister kan se hinanden ved kørsel frem mod krydset.

Generelt bør alle kryds i torsdagsruten desuden afmærkes med en advarslestavle, der orienterer om cykelløb i det aktuelle tidsrum for torsdagsløbet. Tavlerne foreslås opsat i cykelsæsonen og nedtaget igen

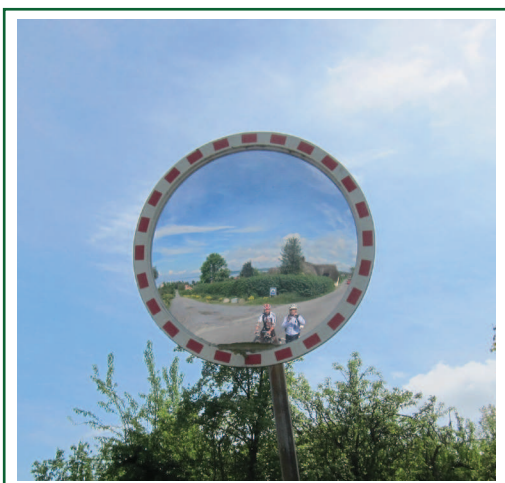
Et enkelt sted på Torsdagsruten er der allerede opsat et gadespejl, der fint forbedrer oversigten i kryds.

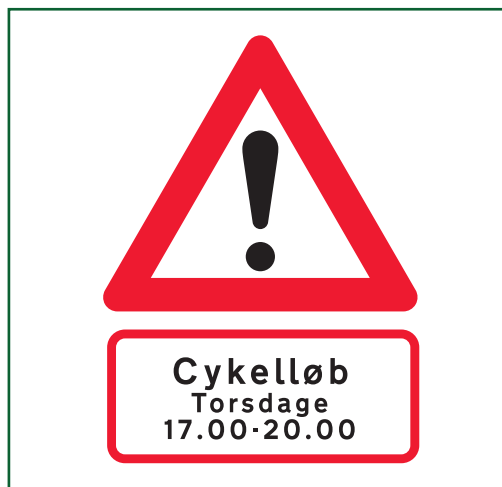
Torsdagsruten bør varsles ved alle kryds for at henlede trafikanternes opmærksomhed mod cykelløbet.

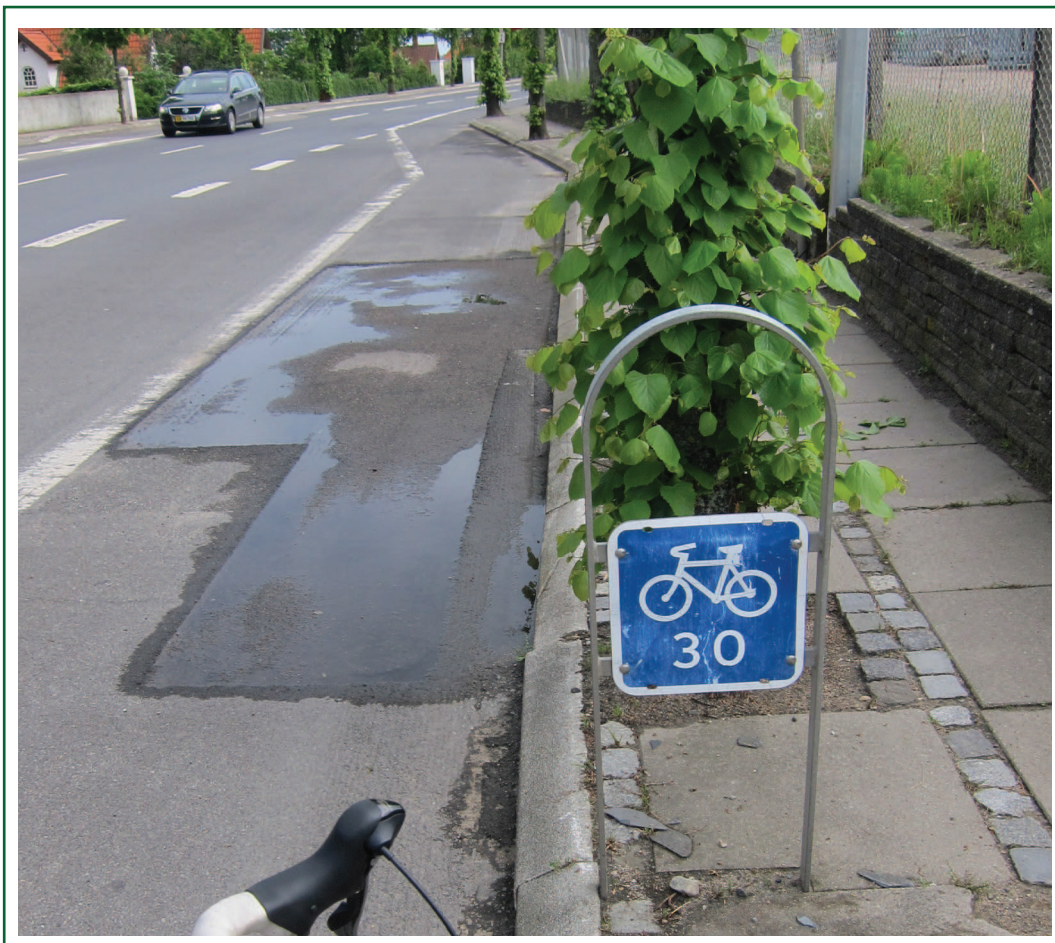
Dårlige reetableringer samler vand og betyder desuden ubehag for cyklister. Eksemplet nedenfor kan betyde at cyklister prøver at undgå den dårlige reetablering ved at svinge ud mod kørebanen.

Det er særligt uheldigt, hvis der kommer flere cyklister samtidigt, hvilket kan give øget risiko for ulykker i feltet.

Dårlige reetableringer og andre dårligt udførte detaljer langs Torsdagsruten bør udbedres med det samme.

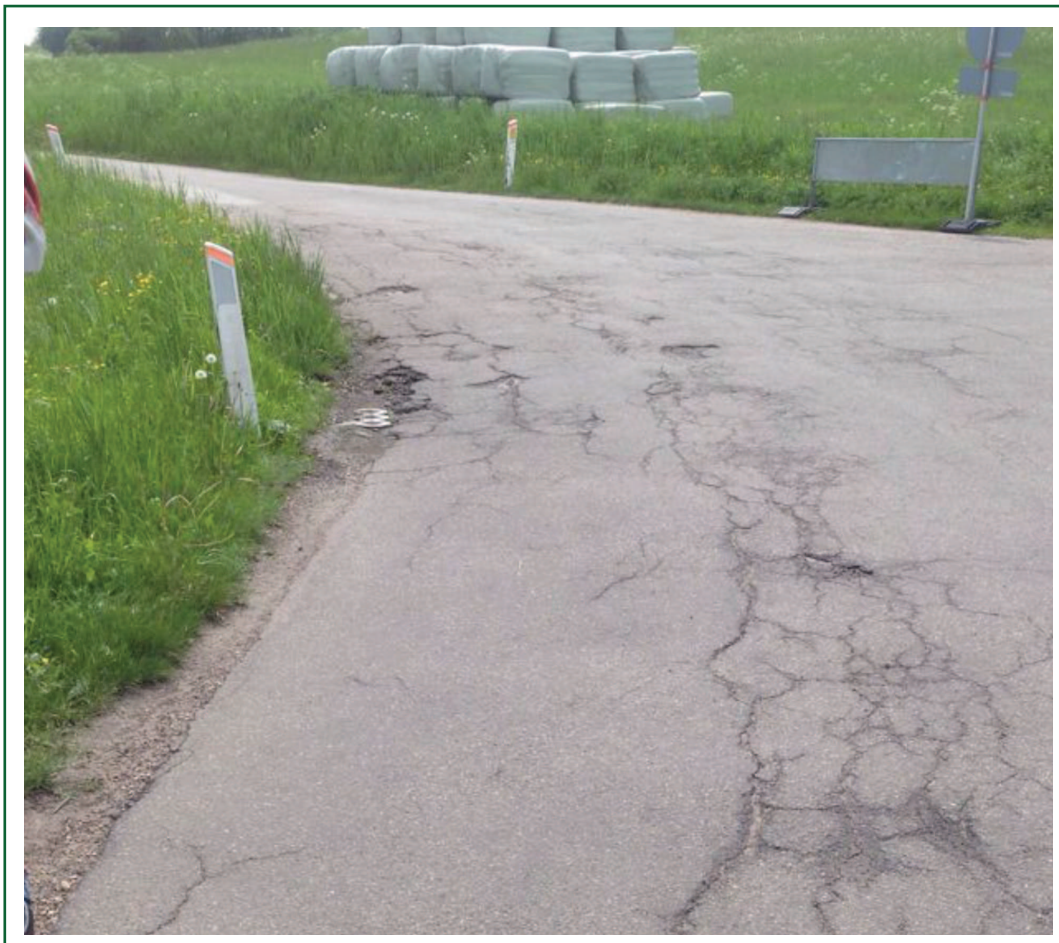
Derudover er der flere steder registreret kortere eller længere strækninger med dårlig belægning, afskalning-

ger på asfalten mm. Især ved sving kan dårlig belægning være direkte årsag til ulykker som følge af udskridninger.

Dårlig belægning, afskalninger mm. kan være farligt for cyklister i høj fart - især i sving.

Disse strækninger bør også udbedres straks med udlægning af ny asfalt.

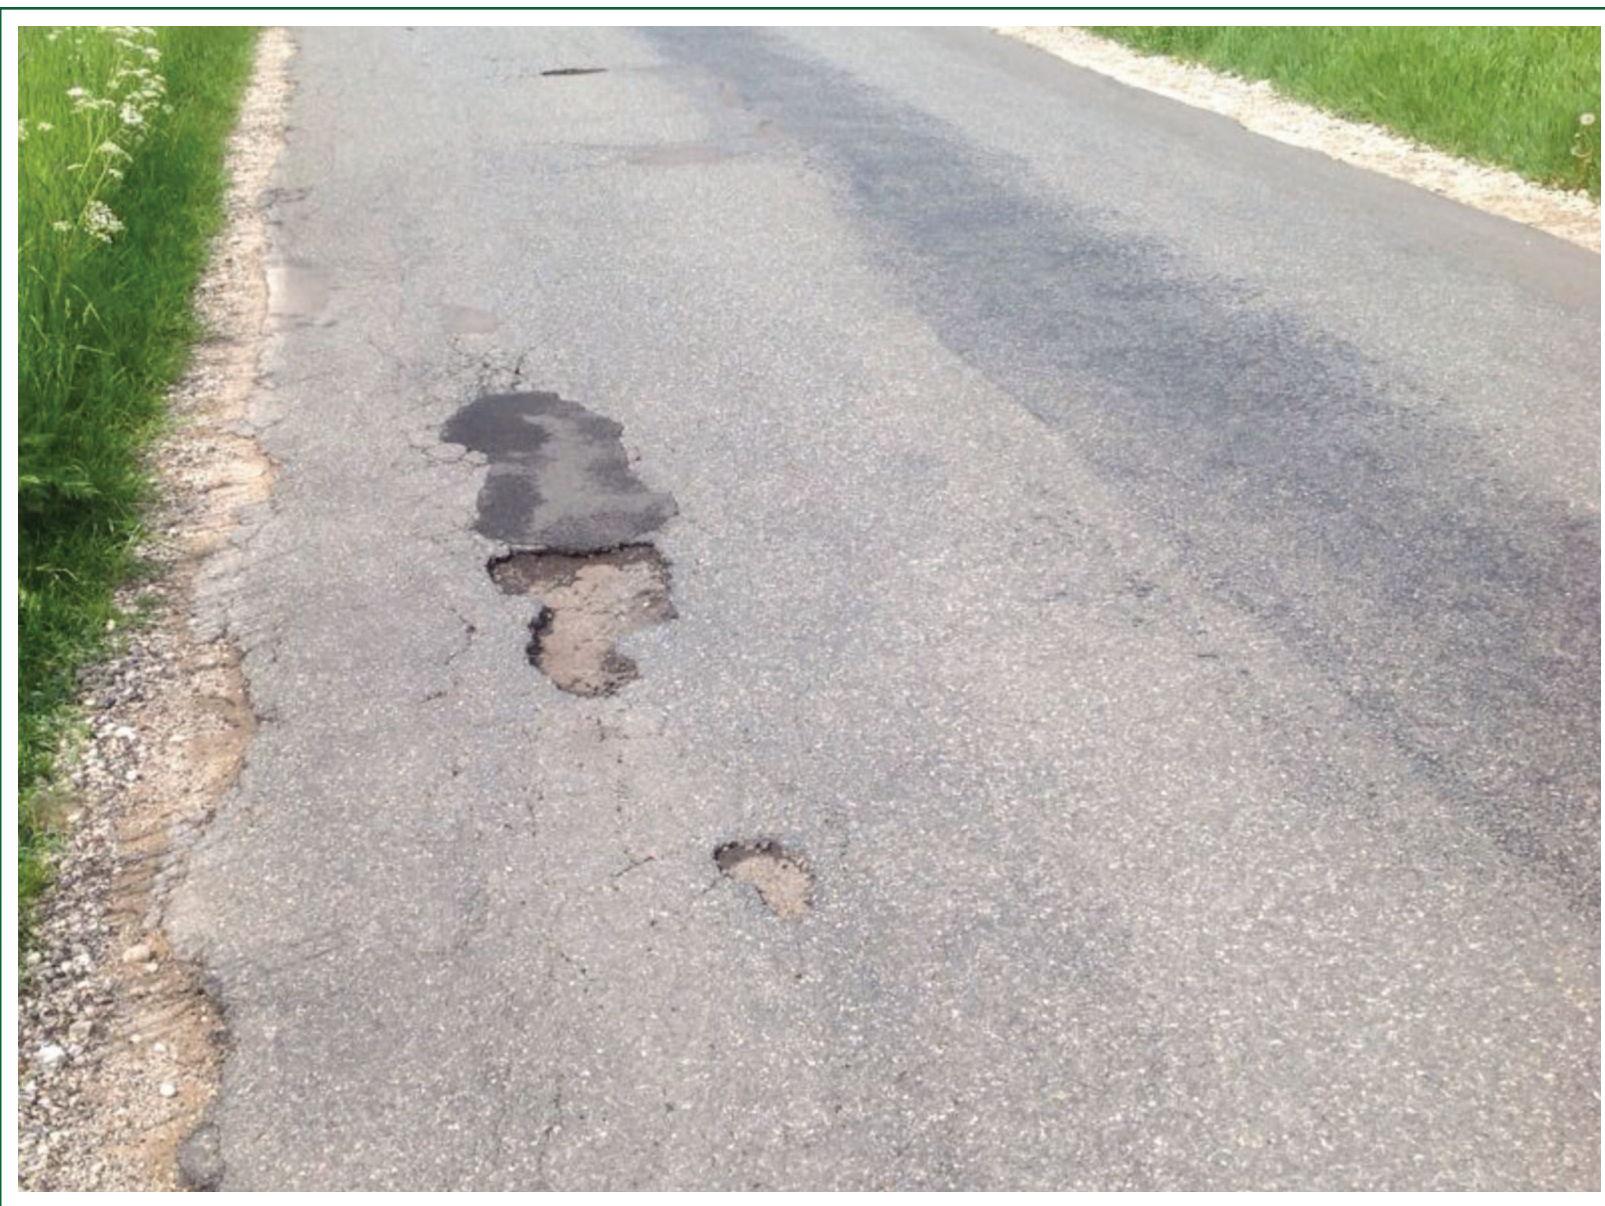
Større huller langs ruten udgør en direkte risiko for alvorlige ulykker og bør udbedres straks.

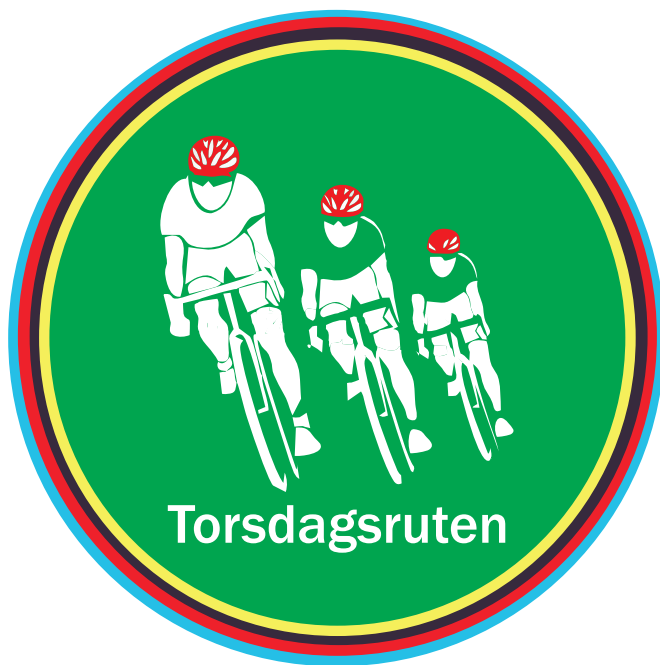
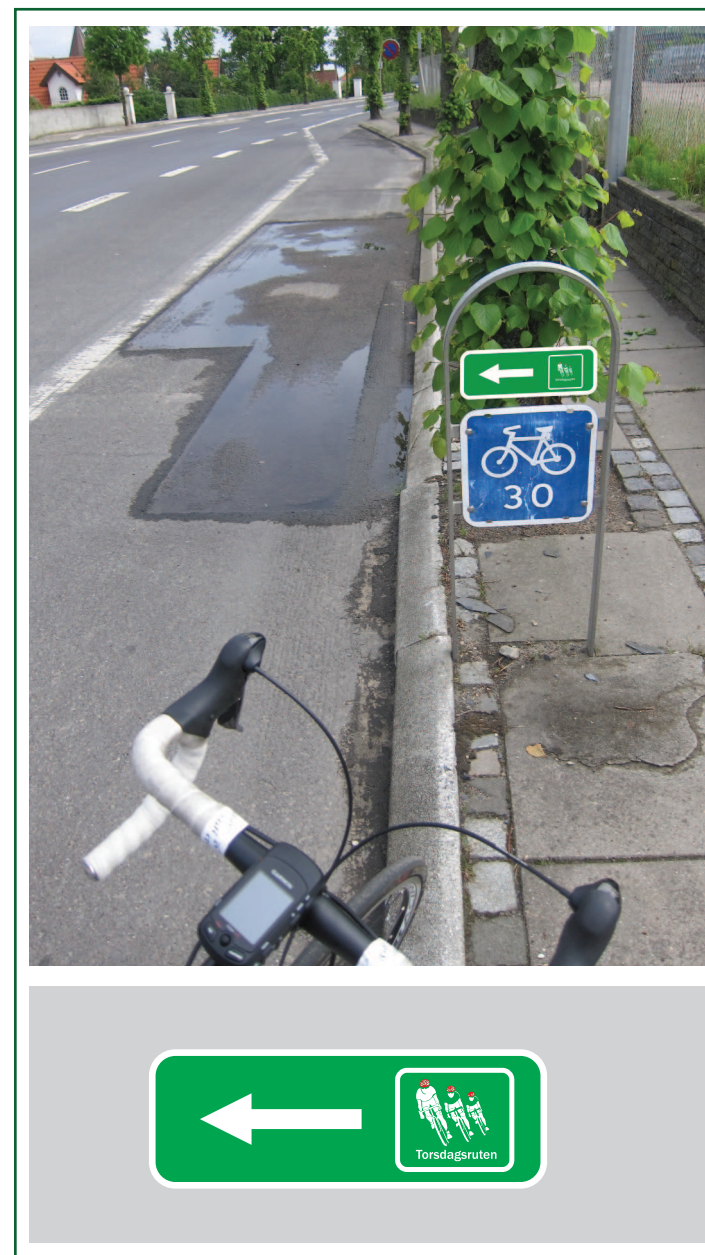
Det foreslås at skilte ruten med et nyt logo som vist nederst på siden. Store dele af Torsdagsruten forløber langs den regionale cykelrute 30 og det er oplagt at genbruge disse eksisterende standere til at supplere med Torsdagsrutens nye skiltning. Se eksempel på visualisering af skiltningsprincippet på figuren til højre. Der foreslås anvendt grøn som baggrundsfarve for ikke at forveksle skiltningen af den regionale cykelrute med den lokale motionsrute. Den grønne farve sammen med de røde farver i logoet er med til at sikre skiltningen stor synlighed.

Den grønne pilvejviser anvendes ved alle sving og logoet i sig selv (nederst til venstre) kan anvendes til at opsætte langs ruten som bekræftelse til cyklisterne om at man stadig befinder sig på ruten.

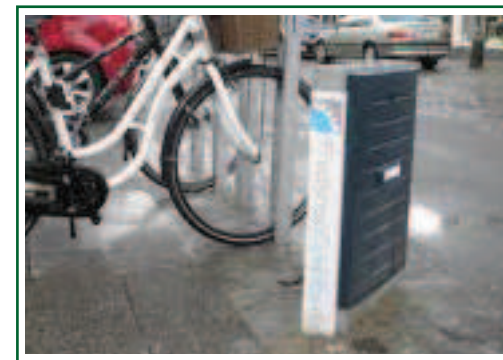
Boks til registrering af cyklistere i signalanlæg.

Signalprioriteringen kan etableres ved montering af chips på cykler samt opsætning af modtagerboks ved signalanlæggene - eksempelvis med systemet "CycelScore". Se beskrivelse på næste side.

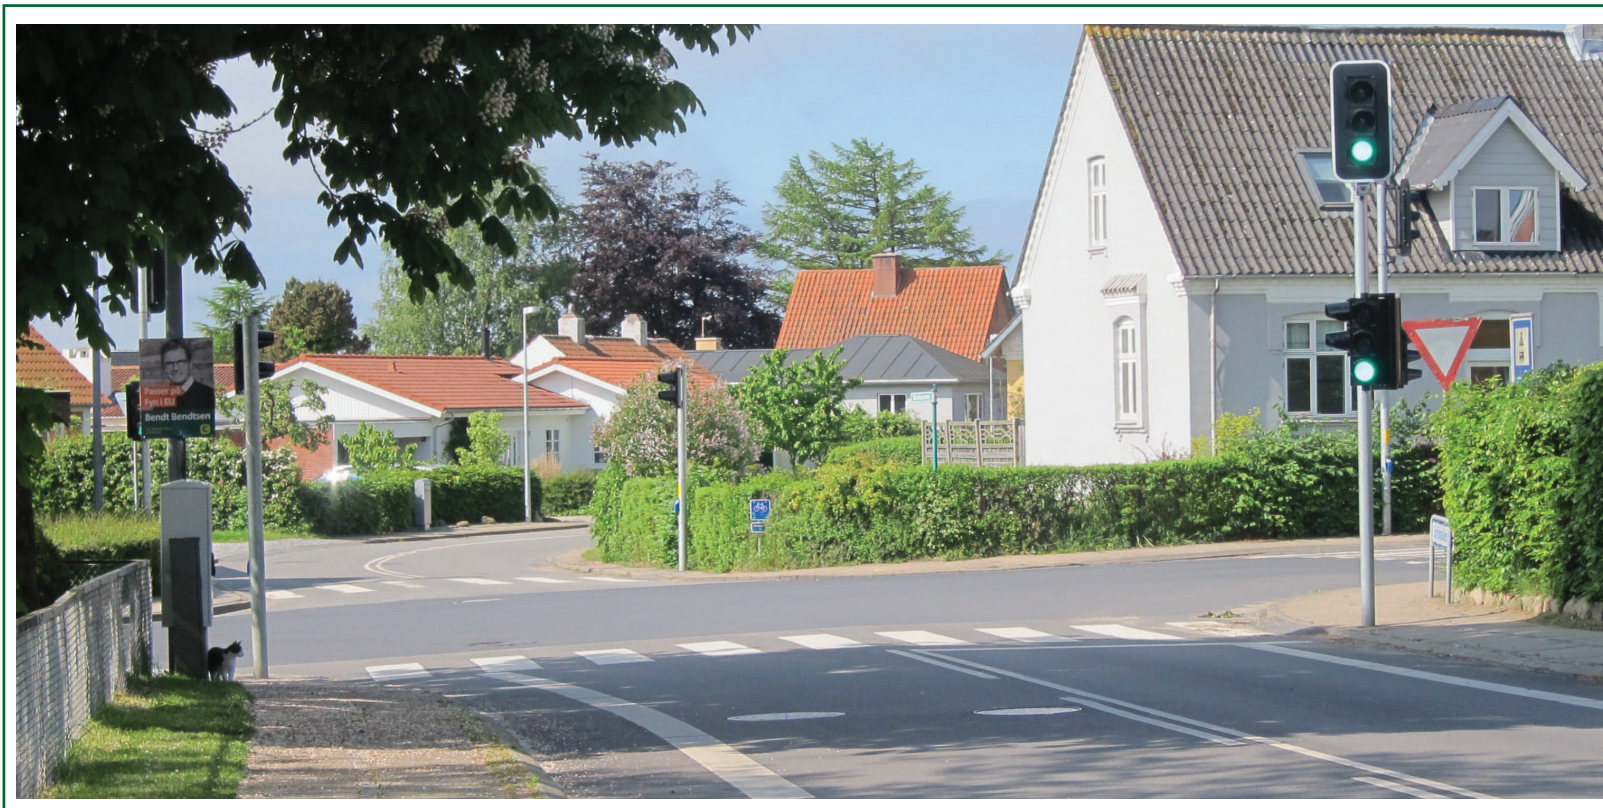
Torsdagsruten gennemløber flere signalregulerede kryds. Det foreslås at give cyklisterne prioritet i signalerne alle torsdage i tidsrummet fra 17.00 til 20.00.

Torsdagsruten gennemløber flere signalregulerede kryds, hvor man i feltet kan opleve at skulle standse længere eller kortere tid for rødt. For at give feltet maksimal fremkommelighed foreslås det, at prioritere cyklisterne i signalanlæggene om torsdagen i tidsrummet fra 17.00 til 20.00.

Når systemet detekterer mere end 5 cyklistere i signalet aktiveres en grøn bølge på minimum 2 minutter for at sikre at hele feltet kommer over for grønt i signalet.

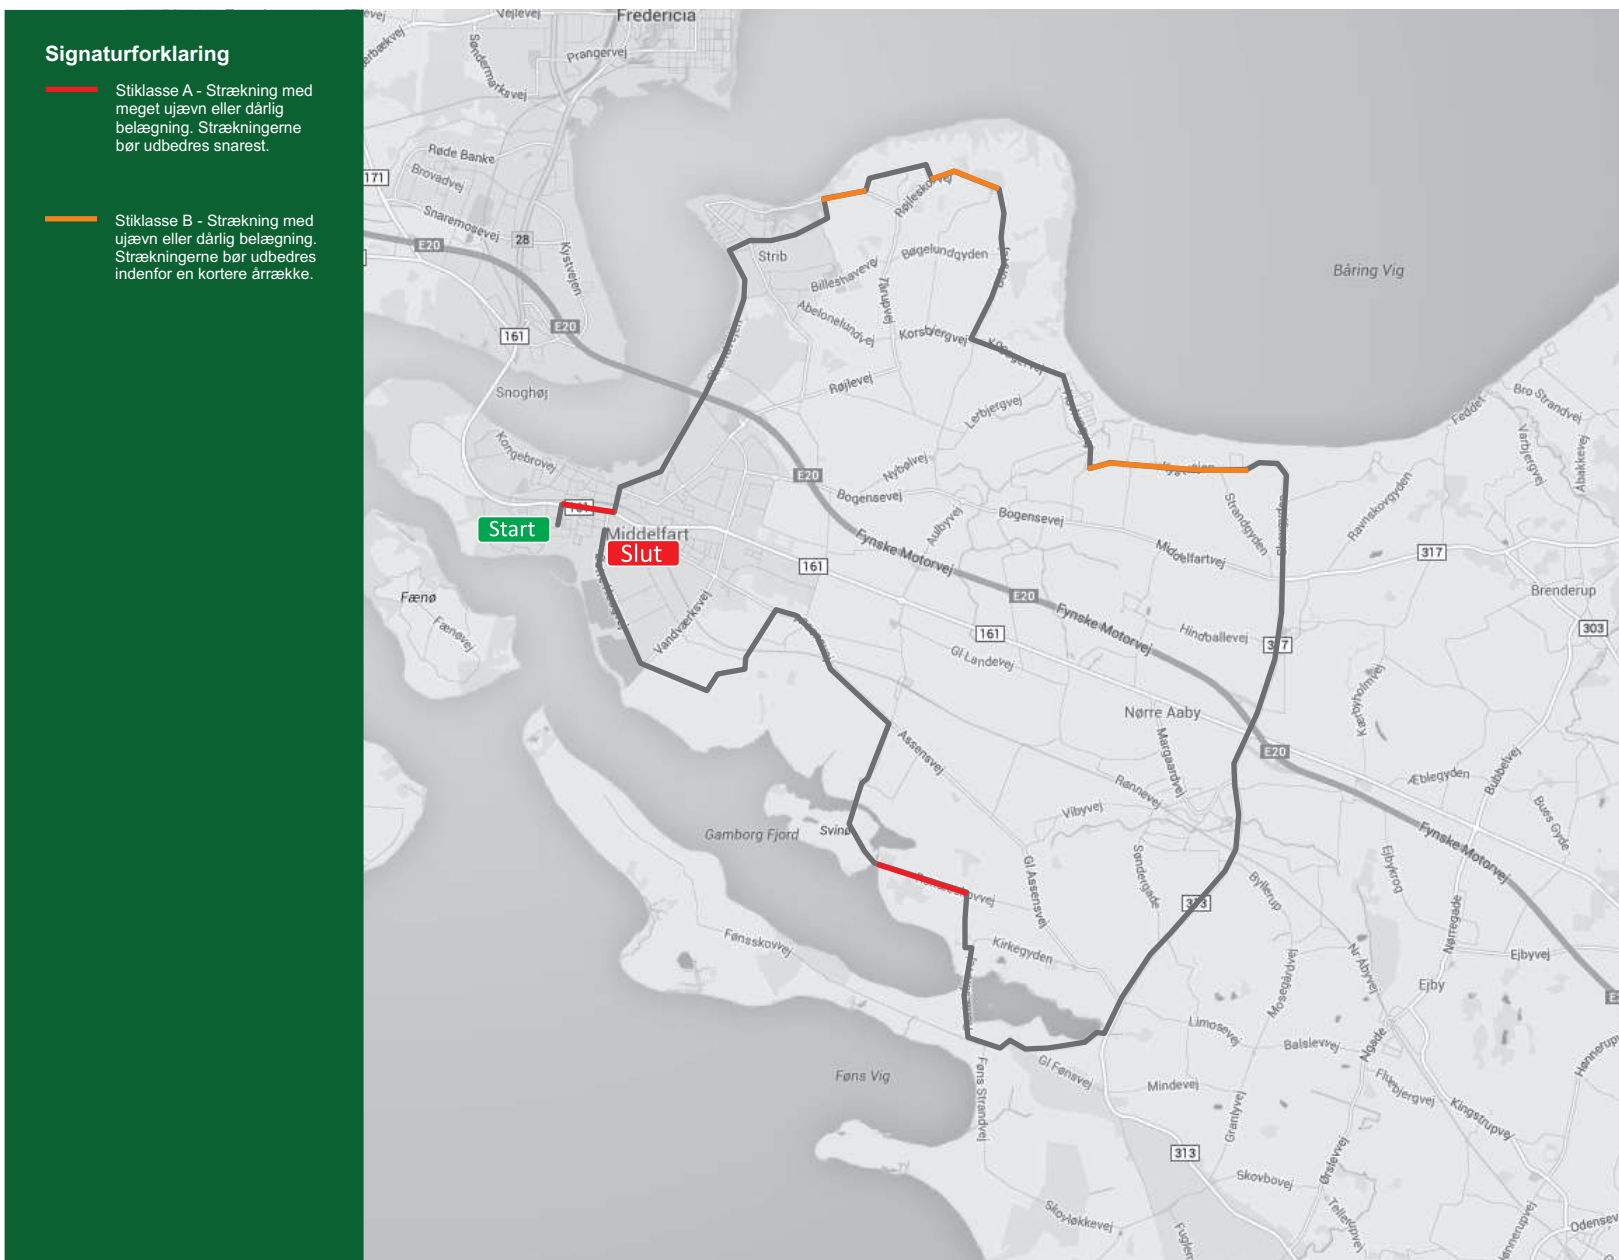
Belægnings- og slidlagsarbejder

Under kategorien "belægnings- og slidlagsarbejder" er der samlet set registreret forbedringer for knap 750.000 kroner omfattende ny belægning på 3 km fordelt på 4 strækninger.

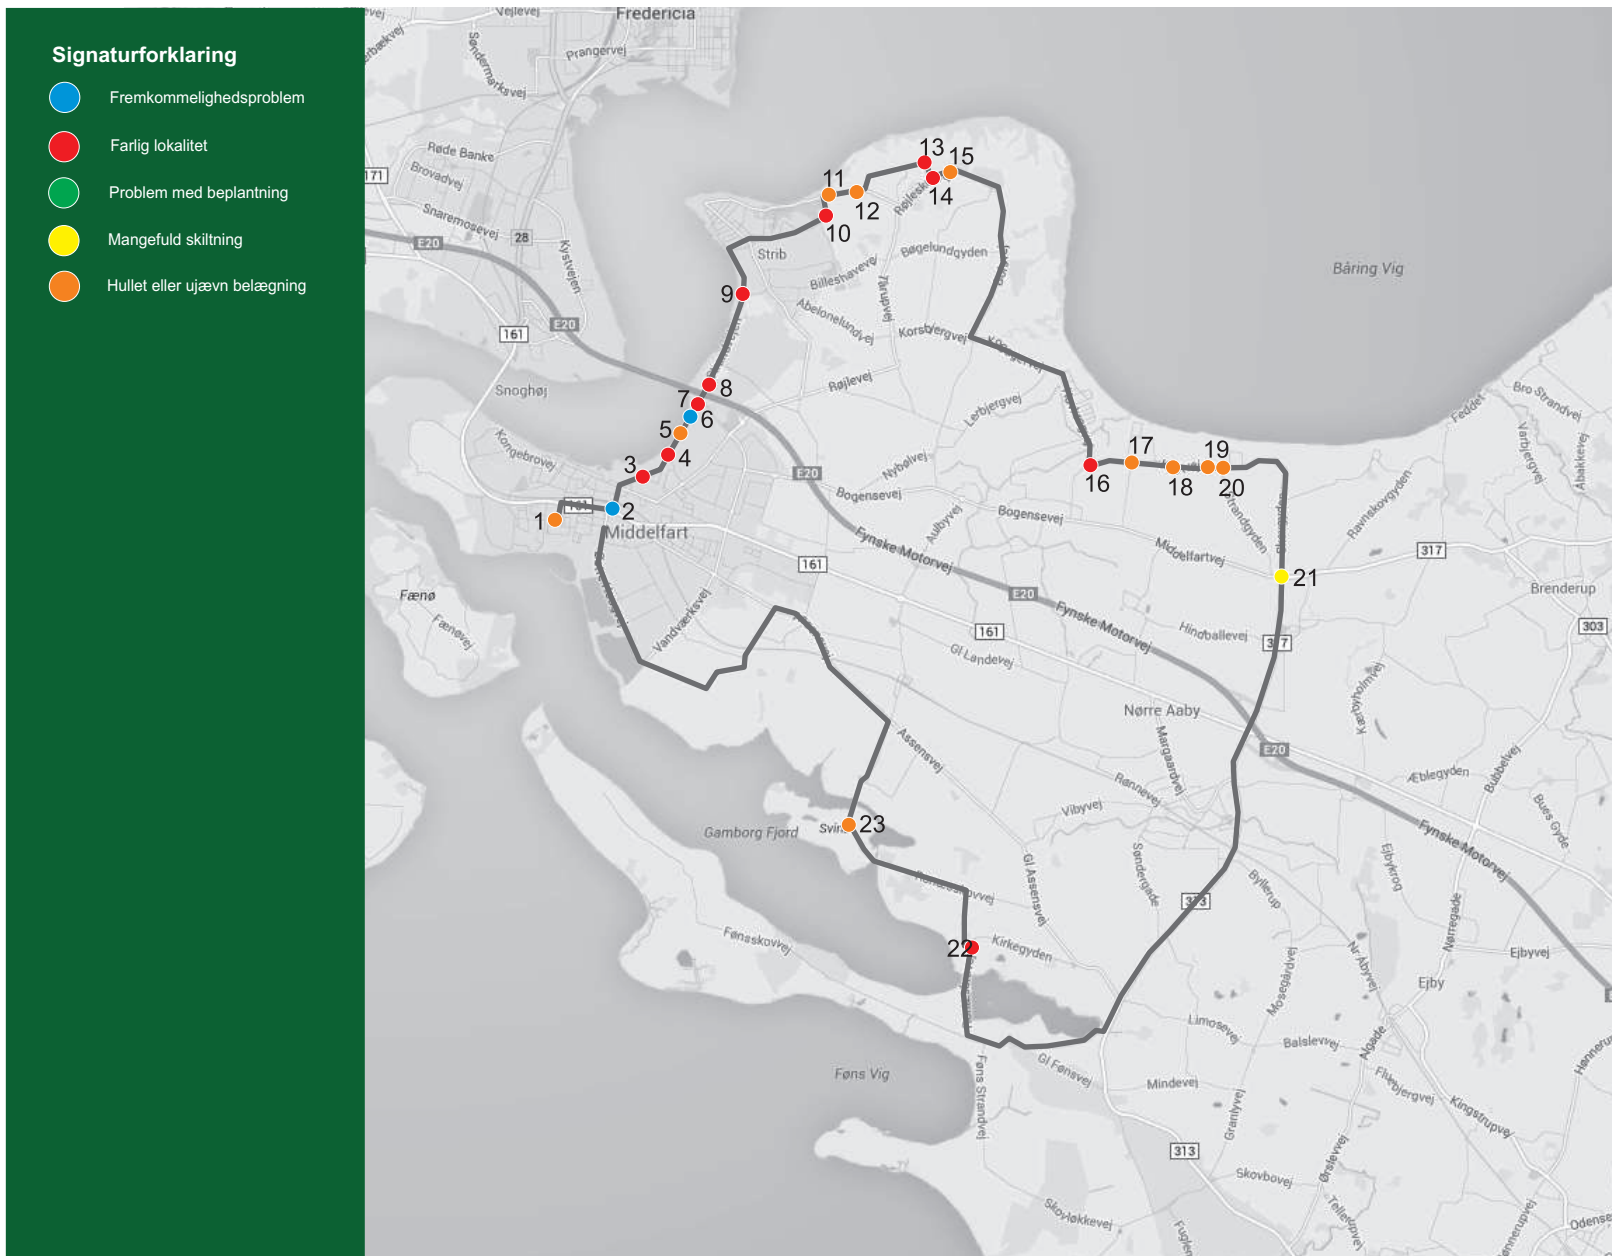
Fremkommelighed

Under kategorien "Fremkommelighedstiltag" er der samlet registreret forbedringer for knap. 500.000 kroner.
